Rapport

Kontroll av genererte høydekurver fra laserdata

27. september 2010

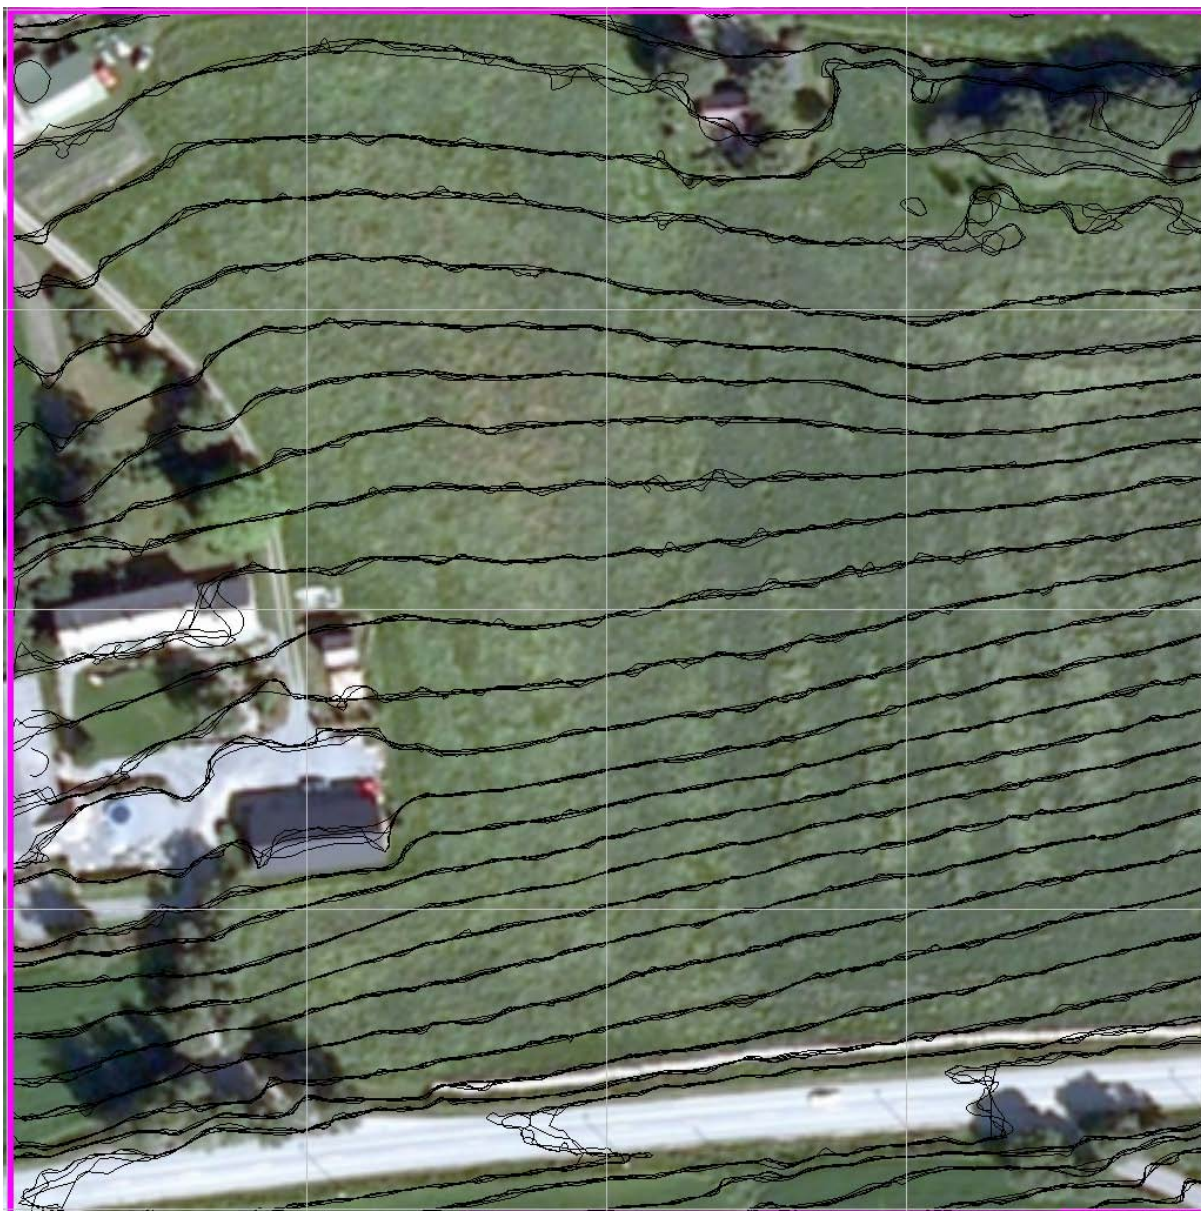
Figur 8: Kurvene fra alle firma er tegnet ut. Igjen vises det at kurvene i åpent jevnt hellende terreng er tilnærmet identisk.

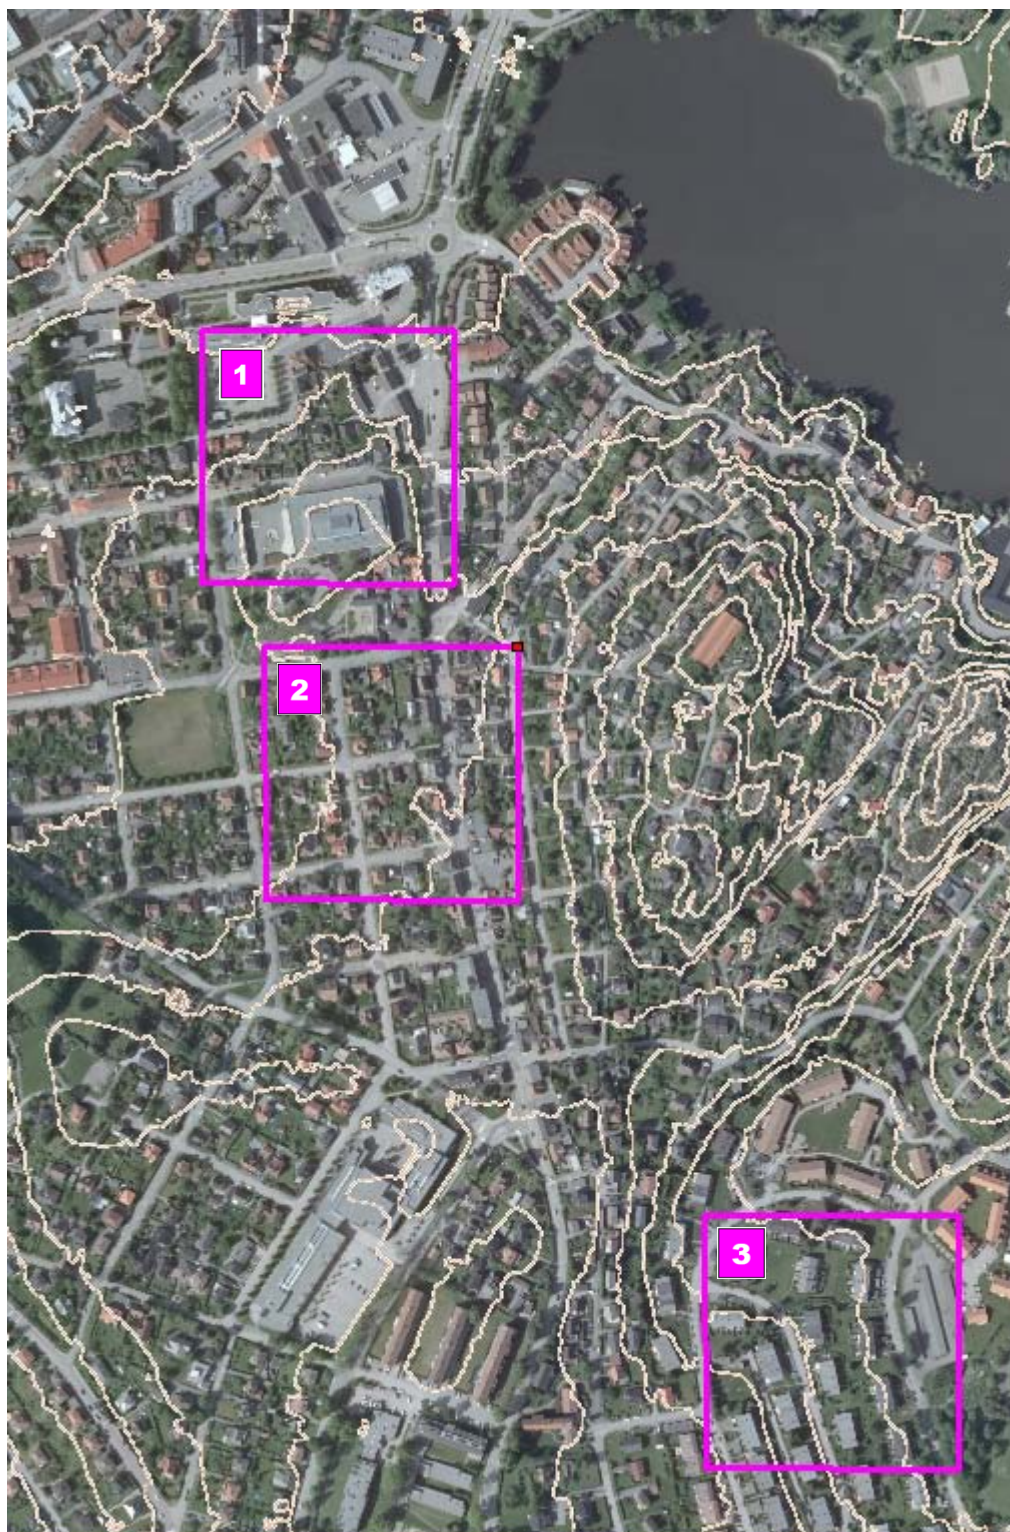
Figur 11: Testområde Moss. Delområder for kurvesammenligning er markert med magenta rektangel.

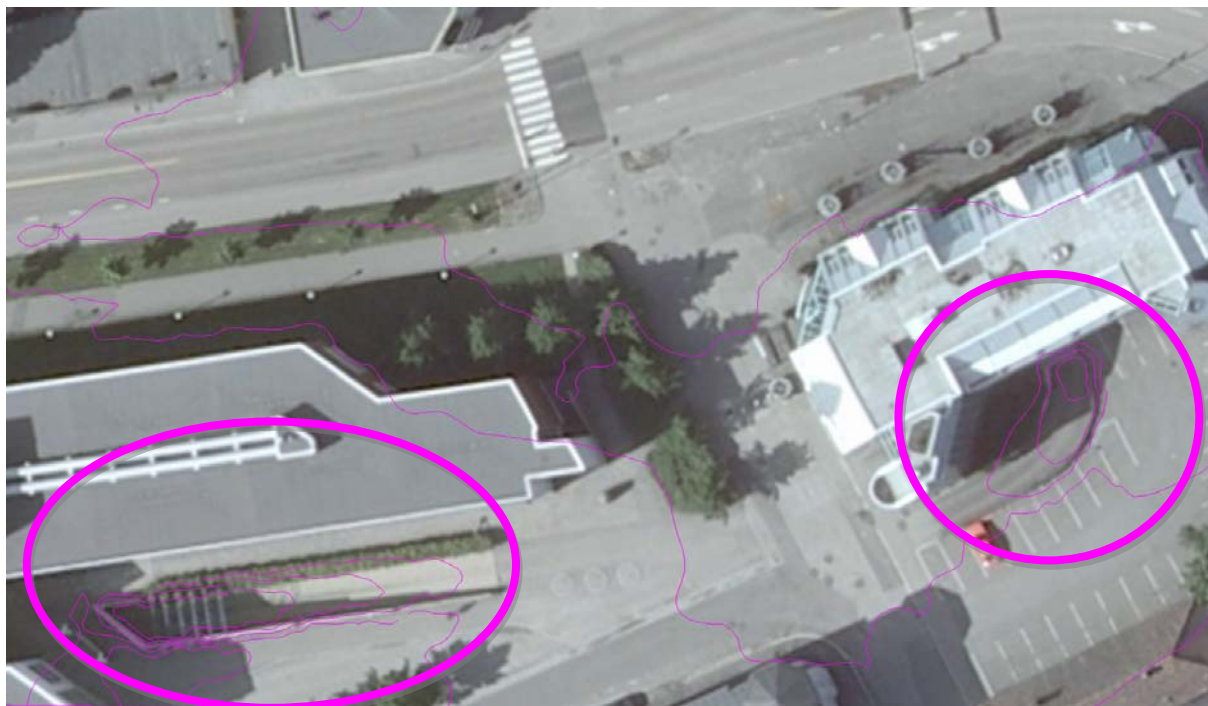
Figur 12: Eksempel på område (nedkjøringer til parkeringsgarasje) der det ofte er nødvendig å bruke FKB-data (murer, terrenglinjer etc.) for å kunne lage riktige høydekurver. Det bør drøftes hvor mye arbeid firma skal legge ned i å få til gode høydekurver i slike områder. Det samme gjelder for andre områder med tekniske anlegg (bruer, underganger etc.). I eksemplene på neste side vil dere se at det kan synes som om enkelte firma har feilklassifisert kurvene (høydekurve (heltrukket strek) i stedet for forsenkningskurve (stiplet kurve)).

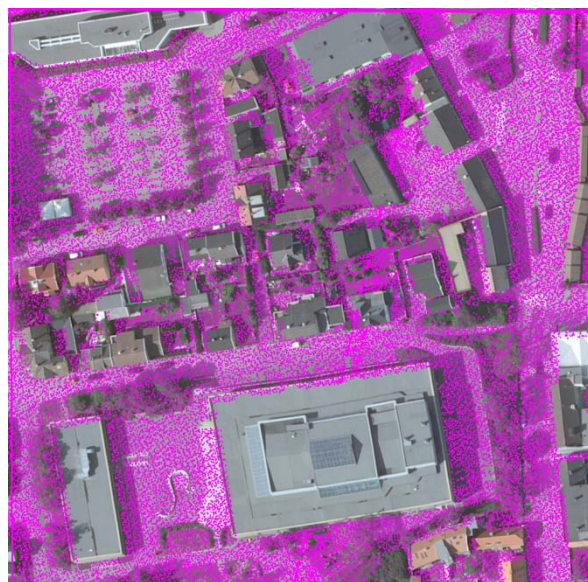
Figur 14: Høydekurvene fra alle firma presentert. Illustrasjonen viser at genererte høydekurver i bebygde områder med liten vegetasjon i hovedtrekk er like for alle firma. Legg merke til klassifiseringen av laserpunktene ved den ene bygningen. Det kan nok diskuteres om plattinger/terrasser i dette eksemplet burde vært klassifisert som terrengpunkter eller ikke. Dette eksemplet viser at det i en del tilfeller vil være vanskelig å klassifisere laserpunktene riktig og at man må forvente at feilklassifiseringer kan forekomme.

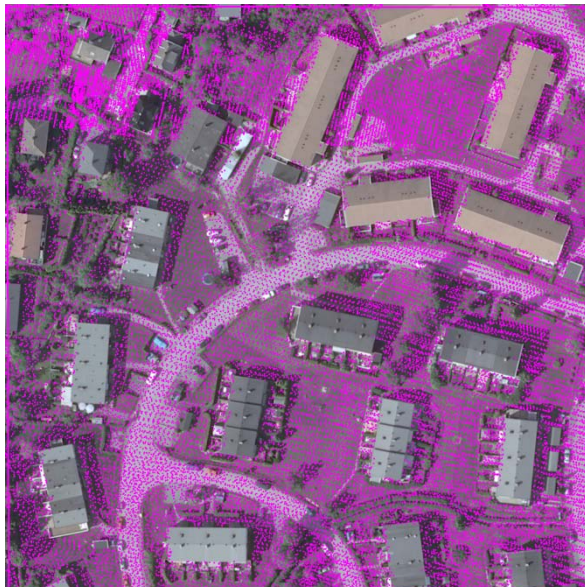
Figur 18: Eksempel på feilklassifisering av kurver (forsenkningskurver er kodet som høydekurver). Tre av firmaene har feilklassifisert kurvene i dette området, og det kan se ut som om dette er et generelt problem.

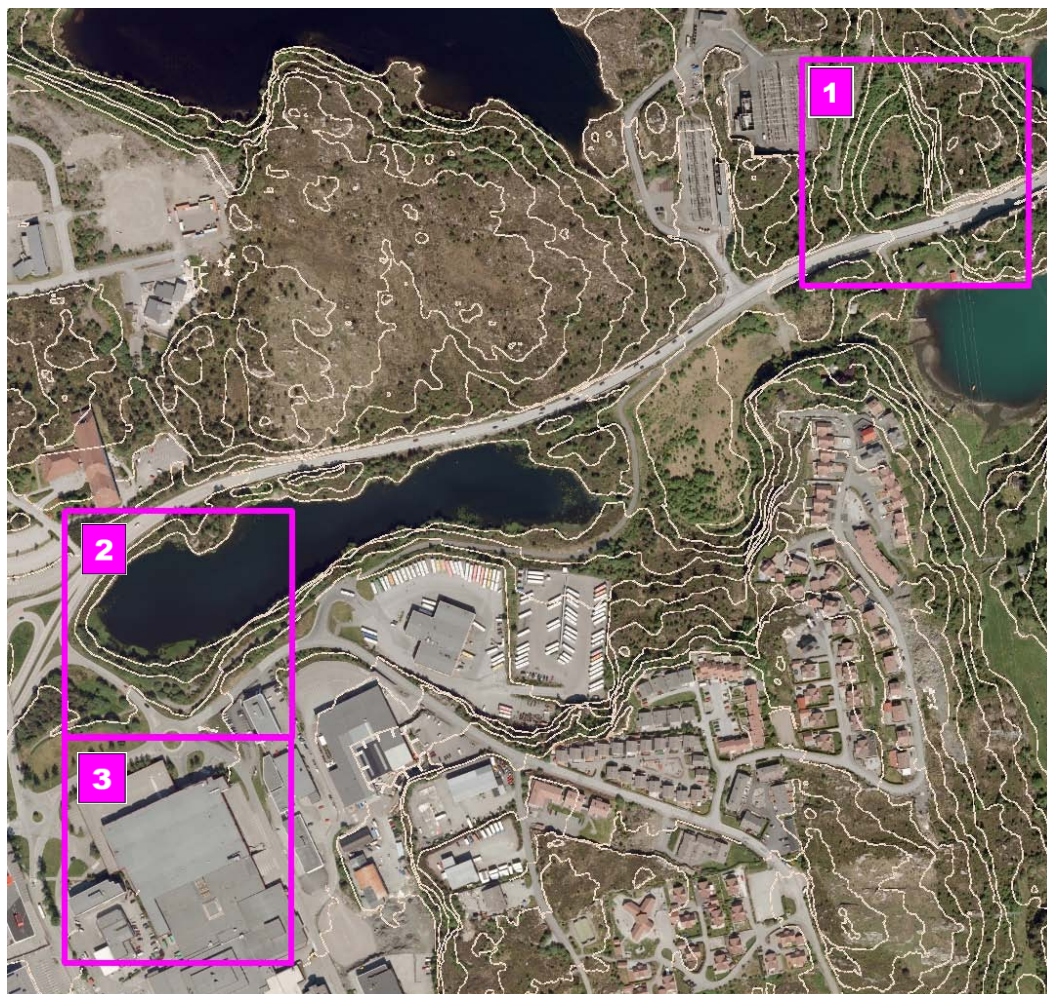
Figur 15: Testområde Litl-Sotra. På grunn av datamengden ble $\frac{1}{4}$ av testområdet benyttet i testen. Delområder for kurvesammenligning er markert med magenta rektangel.

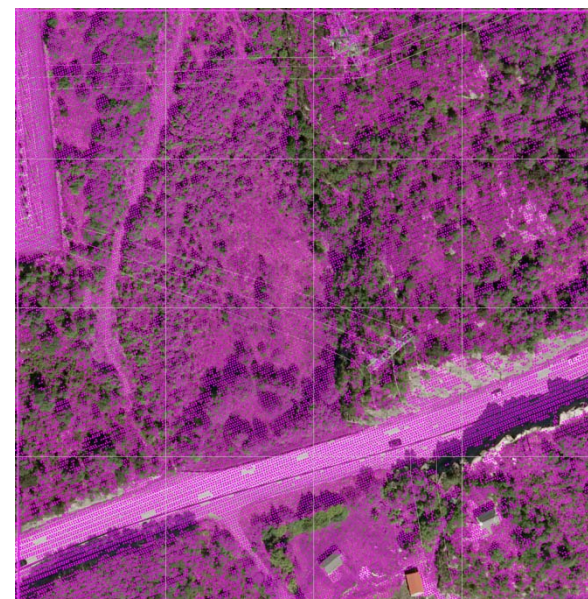
Figur 19: Eksempel på utfordring med generering av høydekurver i vann og hav. I dette testprosjektet har ikke firmaene hatt tilgang til vektordata som avgrensner vann- og kystkontur. Resultatet har dermed blitt at noen firma har fått kurver i vann. Her må det også sies at i LAS-dataene er enkelte av punktene i vann klassifisert som terrengpunkter (se figur neste side).
