Kartverket

Rapport

Testprosjekt

Klassifisering av laserdata

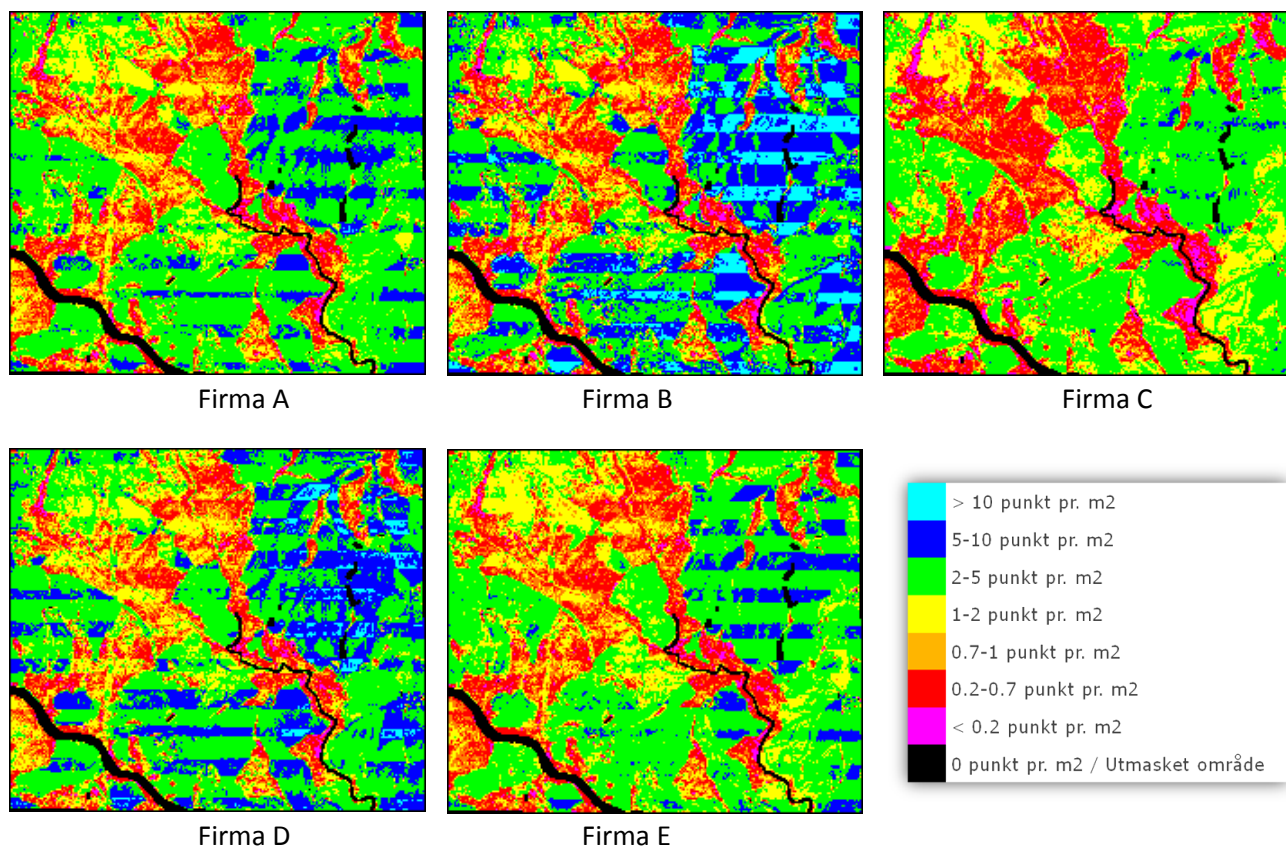
Punkttetthetsplottene over illustrerer forskjellen i antall klassifiserte bakkepunkt fra de ulike leverandørene. For firmaene A, B, D og E viser plottene at punkttettheten først og fremst varierer i åpne områder og i overlapsområdene mellom stripene. Firma C skiller seg ut med jevnt over lavere punkttetthet også i områder med vegetasjon.

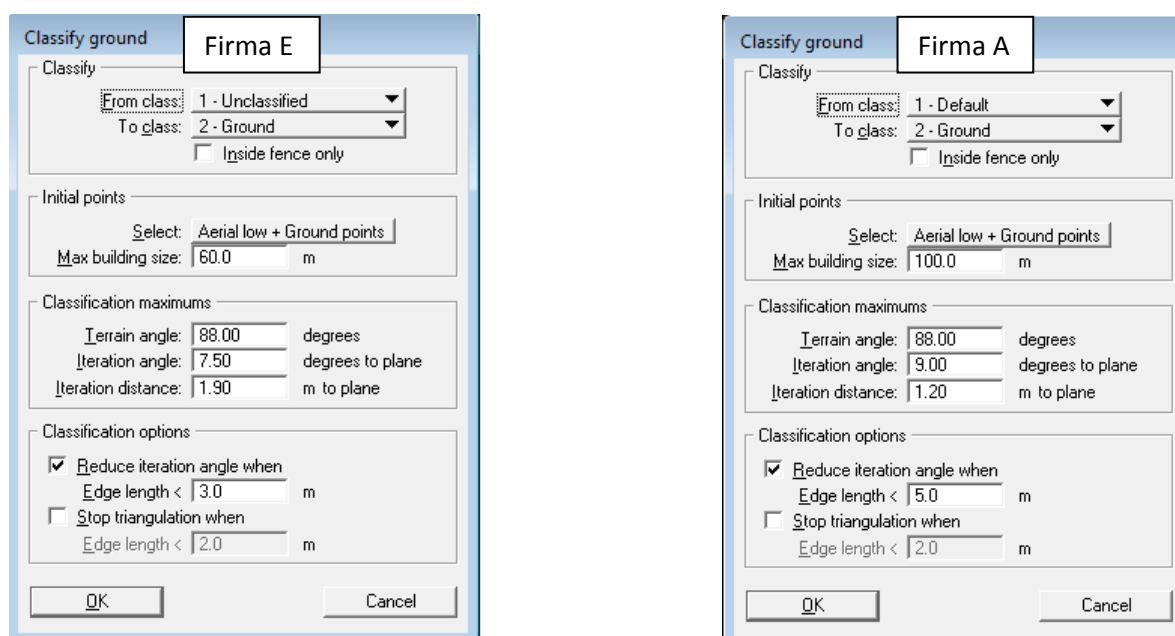
Parametre benyttet til automatisk bakkeklassifisering

Firmaene har benyttet den samme programvaren (Tscan, Tmodel fra Terrasolid) til klassifiseringen. I forbindelse med den automatiske klassifiseringen av bakkepunkt benyttes filtreringsparametrene vist over. Hvorvidt punktene klassifiseres som bakke (klasse 2) eller blir definert som low points (klasse 7) eller uklassifisert (klasse 1) styres av avstand og vinkel til nabopunkter.

Firma D har benyttet følgende parametre: Max building size: 70m², Terrain angle: 89 grader, Iteration angle: 13.00 grader og Iteration distance: 1.80.

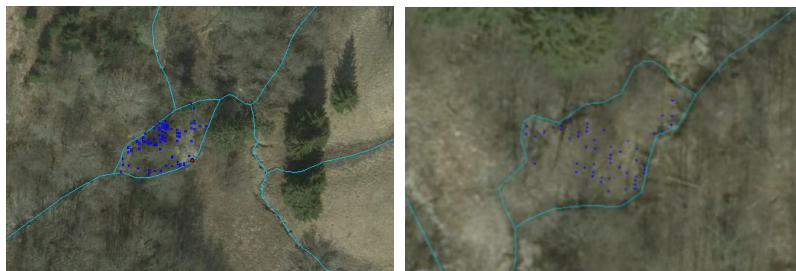
Figur 6 – feilaktig klassifiserte vann-punkt

Firma A har levert feilaktig klassifiserte vann-punkt innenfor et par områder, figur 6. Her har nok omkringliggende en-streks bekker blitt benyttet til å lage vannflate.

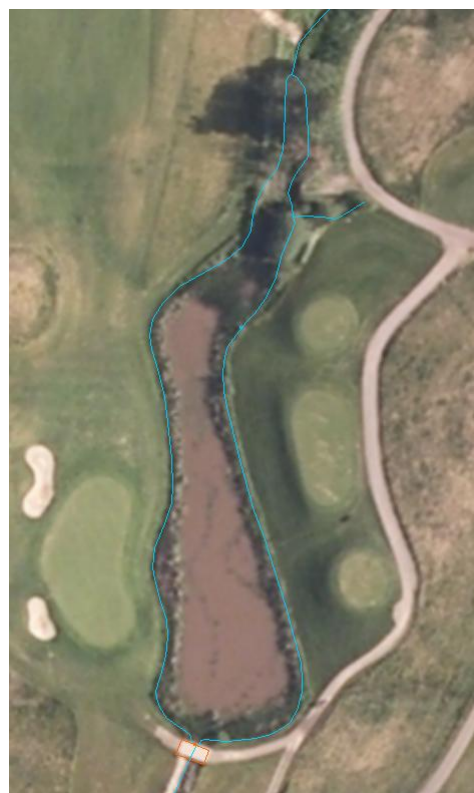
Figur 7 – vegetasjon rundt innsjø

Av ortofotoet i figur 7 ser vi at innsjøkanten er delvis gjengrodd og det er også noen høye trær i nord enden.

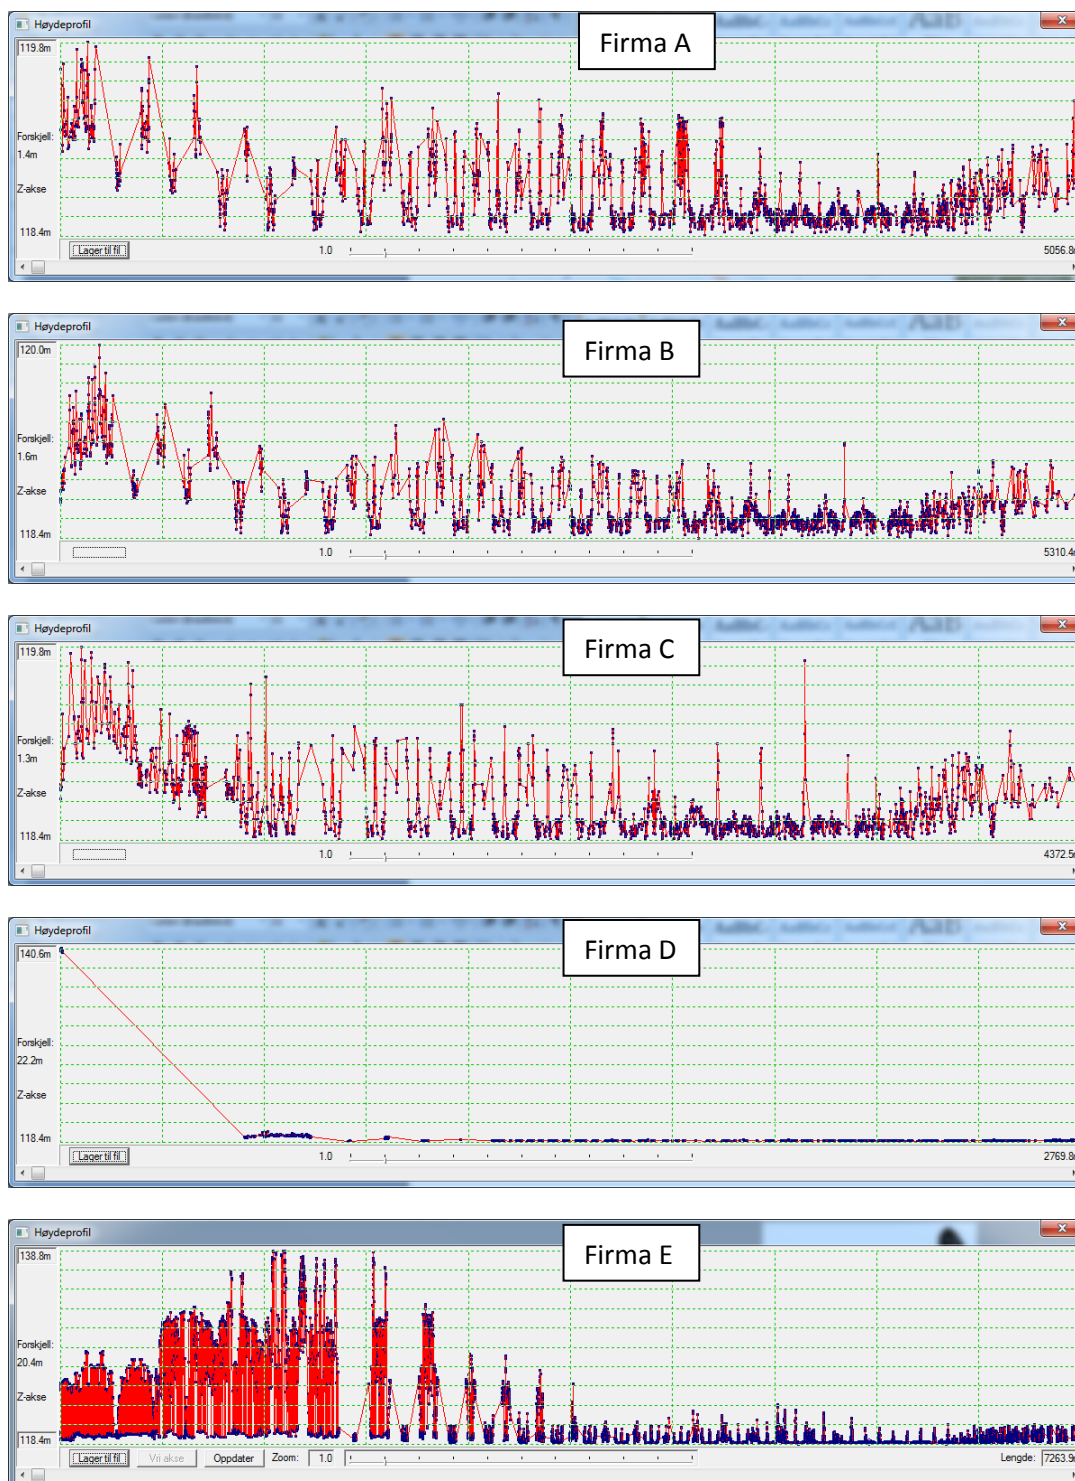
Ved å se på høydeprofilene (figur 8) for de klassifiserte vannpunktene for innsjøen vist i eksempelet over, ser vi at firma E har store høydeforskjeller (opptil 20 meter) på vannpunktene. Firma D har også noen vann-punkter som ligger over 20 meter høyere enn resten. For de øvrige firmaene er høydeforskjellen mellom vannpunktene innenfor 1,5 meter.

Figur 8 - Høydeprofilene over klassifiserte vann-punkt i innsjøen viser at spesielt leveransen fra firma E inneholder mange vann-punkter som ligger på vegetasjonen.

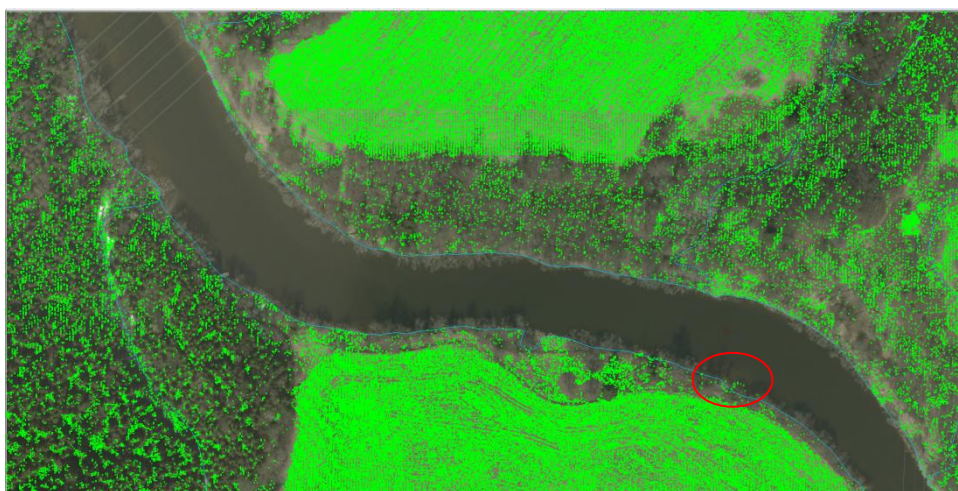
Vi har også sett på klassifisering av bakkepunkt innenfor elveflaten. I testområdet renner det en relativ stor elv (..VANNBR 5). To av firmaene (A og B) har ingen bakkepunkt innenfor elveflaten. Firma C har noen, mens firma D og E har mange bakkepunkt innenfor elveflaten. Det er ikke et krav i FKB-laser om at punkter i elv skal klassifiseres som vann-punkt.

Firma A – ingen bakkepunkt innenfor elveflaten

Firma B – ingen bakkepunkt innenfor elveflaten

Firma C – noen bakkepunkt innenfor elveflaten

Firma D – mange bakkepunkt innenfor elveflaten

Firma E – bakkepunkt innenfor elveflaten

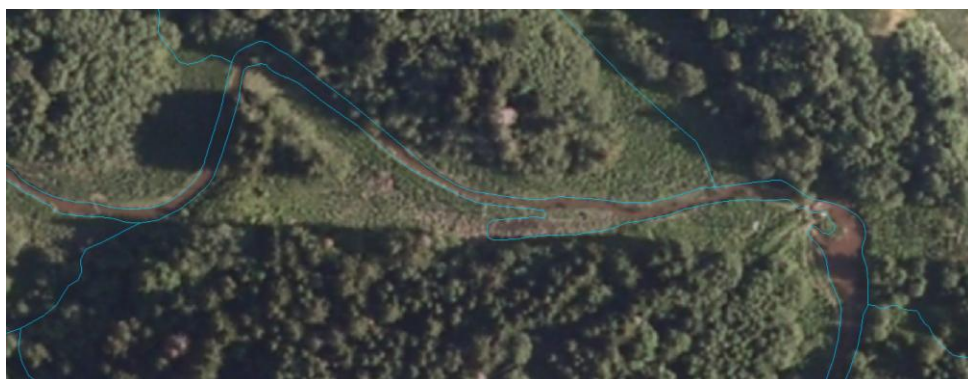
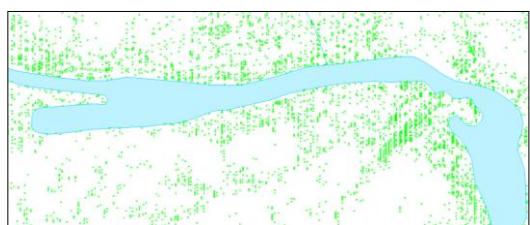
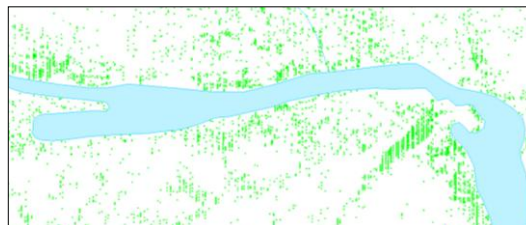
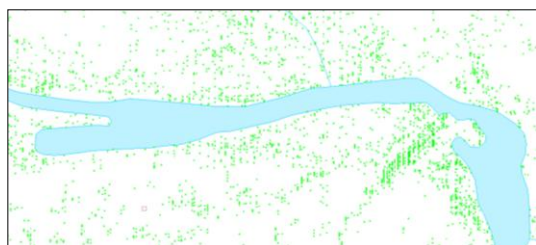
Figur 9 – Elveflate med ..VANNBR 3 – delvis gjengrodd

Tilsvarende resultat finner vi også for en av de mindre elvene i prosjektområdet. Denne er i tillegg delvis gjengrodd. Her er det kun firma D og E som har bakkepunkt innenfor elveflaten.
